REVISTA TÉCNICA

Modelo de Estabilidad del Agujero en Presencia de un Cuerpo Ígneo -Intrusivo, Altamente Desafiante para la Perforación, Campo Yuralpa, Cuenca Oriente, Ecuador

Borehole Stability Model in Presence of Intrusive-Igneous Body, Highly Challenging for Drilling, Yuralpa Field, Oriente Basin, Ecuador

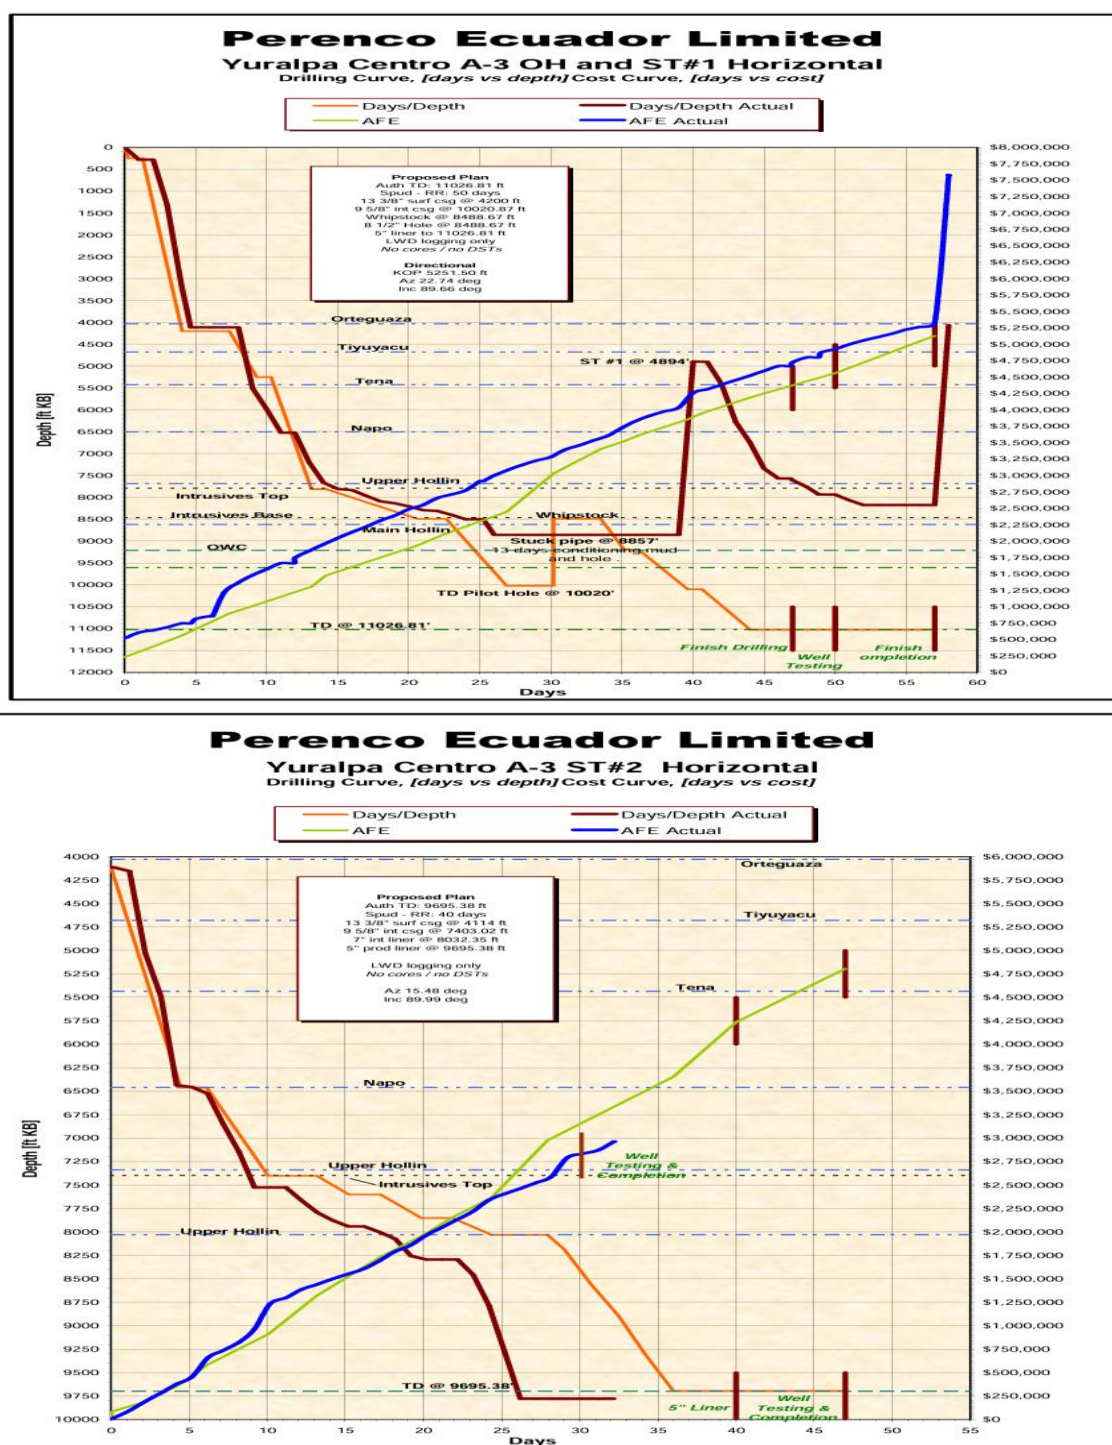
Figura 5. Curva tiempo-profundidad en YRCA 03, superior: agujero original, side trak ST#1 e inferior: side trak ST#2 (Final well report yuralpa centro A-3 original hole and ST#1 y yuralpa field final well report yuralpa centro A-3 side track #2).

Yuralpa Centro A-03H. Planificado de alto ángulo, objetivo Hollín Principal, PT 11026 pies (7374 pies, profundidad vertical "PV"). En la sección de 12 ¼", con inclinación de 72°, ocurre evento de pega diferencial de forma instantánea a 8857 pies, con una densidad de 10,4 lpg, ocasionando la pérdida de herramientas direccionales y un tiempo de 31 días, decide realizar un desvío del agujero original "side track #1". El side track #1 fue abandonado por empaquetamiento y atascamiento a 7520 pies, densidad usada de 10,4 lpg e inclinación de 67°, tiempo total de 20 días. Se observó indicios de señales de inestabilidad por empaquetamiento a 7040 pies, observando en las zarandas cortes finos y angulares. Decide realizar side track #2, la densidad de lodo usada en 12 ¼", entre 10,2 – 11,2 lpg, en 8 ½", entre 10,2-10,6 lpg y en 6 1/8" de 9,5 lpg con inclinación 93°, respectivamente para un tiempo de 30 días. Se resalta el hecho, que se realizó un cambio de compañía de servicio de fluido por la pérdida del pozo. El tiempo total entre agujero original más 2 desvíos del agujero original "side track" fue de 92 días (Figura 5).

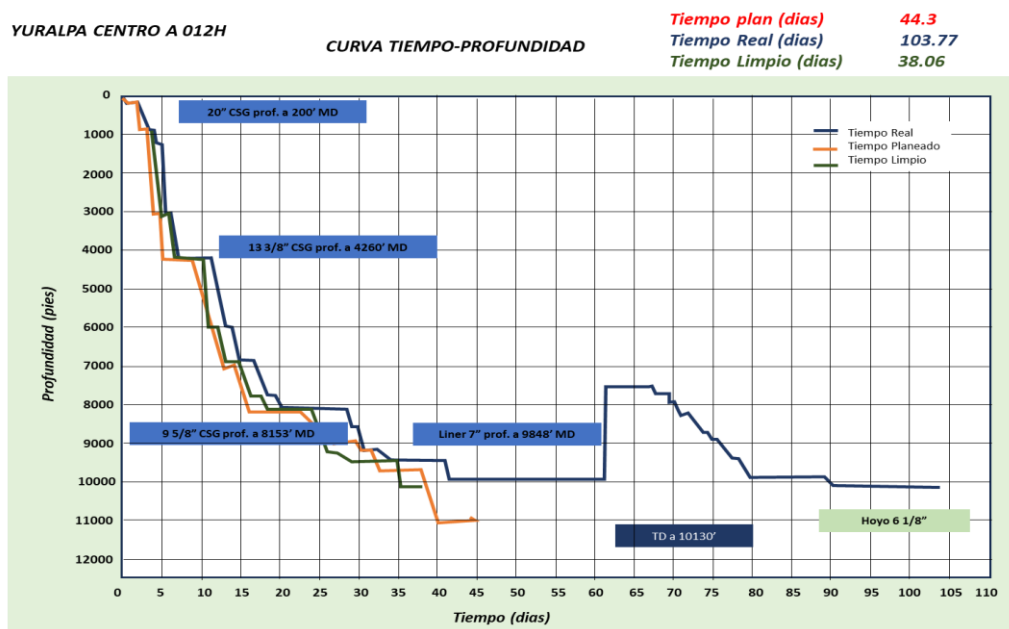
Figura 6. Curva tiempo-profundidad en YRCA 12 H (PetroAmazonas EP. (2013). Reporte final de perforación Yuralpa Centro A-012H-S1).

cortes que ayuden a identificar el mecanismo de falla. Quedaron en el pozo las herramientas direccionales y broca. El tiempo total 62 días (42 en perforación y 20 en operación de pesca), decide realizar side track. El side track #1, en sección de 8 1/2" con inclinación 80° y densidad de lodo entre 12,2 – 12,9 lpg; inicio de pega diferencial y logra liberar. El tiempo total de 43 días del ST #1 (Figura 6).

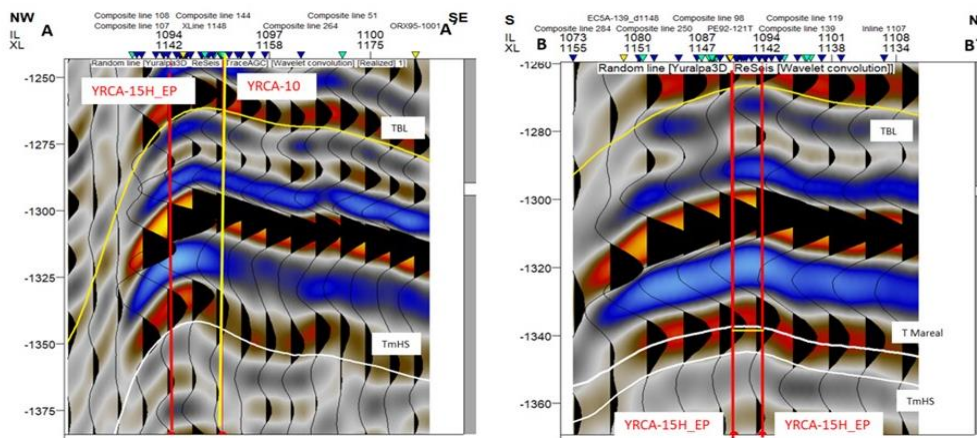
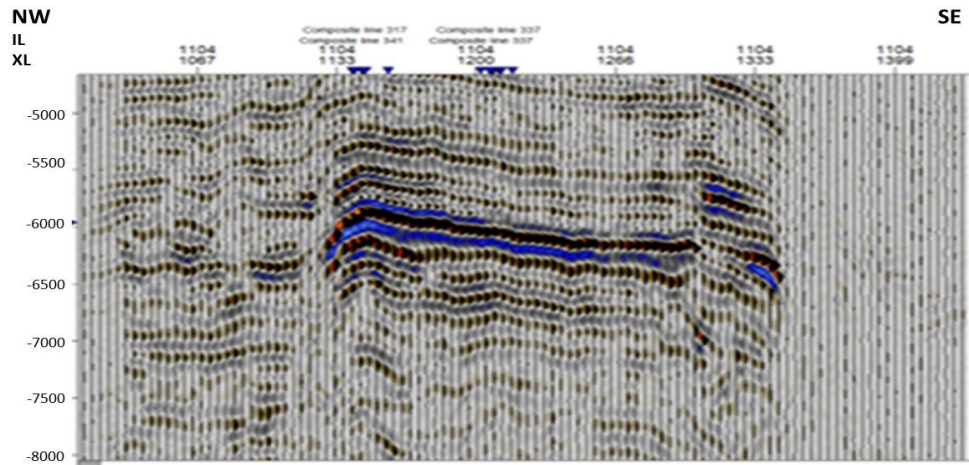
Figura 7. Mapeo del cuerpo intrusivo en sección sísmica NW SE, a nivel de la traza del agujero YRCA 15H (Check List Pozo YRCA-15H_11Jun2019).

El modelo de estabilidad del agujero se realizó en base a la información estructural, geología, petrofísica, perforación y geomecánico. La ventana operacional estimada de: presión de poro, presión de colapso y presión de inicio de fractura permitió perforar un agujero estable y evitó y/o minimizó los posibles potenciales riesgos que impactan en los NPT's. El mayor riesgo se presentaba en la zona supra e infrayacente al intrusivo, donde se presentan las areniscas y lutitas, conectando formaciones con régimen de presión diferente y comportamiento mecánico extremadamente opuestos. En la Figura 7, se muestra la sección sísmica NW-SE con el mapeando el cuerpo intrusivo, a nivel de la traza del agujero YRCA 15H.

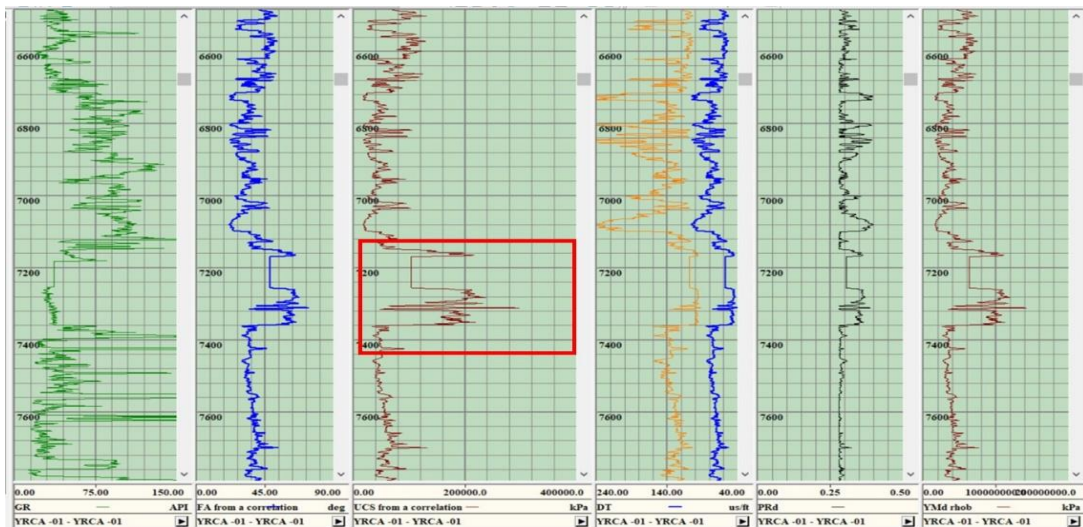
Figura 8. Parámetros de resistencia y módulos elásticos (dinámicos) de la roca en el pozo YRCH 01, campo Yuralpa.

La presión en el intrusivo, debido a la inexistencia de fractura, análisis descrito anteriormente, se asume una presión de cero. Las propiedades mecánicas se obtuvieron a partir de los registros de densidad y tiempo de tránsito. La UCS del Intrusivo se estimó y comparó con correlaciones de la literatura, mostrando un carácter extremadamente duro, UCS 199.500 KPa (Figura 8), mientras que las rocas sedimentarias entre 21.000 - 87.000 KPa. El gradiente de fractura se estimó y calibró con pruebas de integridad de la formación- FIT, y no con pruebas LOT, por lo que se usara con moderación. La presión de colapso en las rocas sedimentarias al intrusivo definió el valor de densidad del lodo, lo cual permitió mantener el agujero estable (Figura 9).

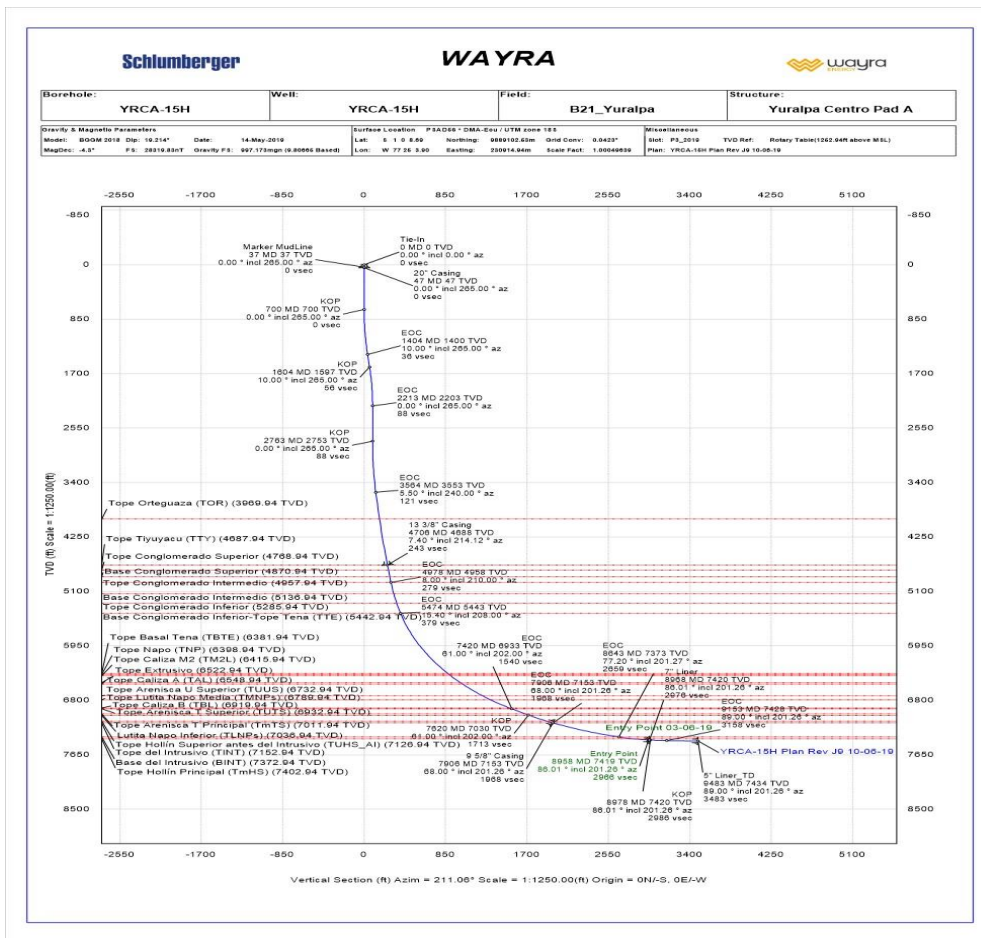
Figura 10. Perfil direccional de YRCA 05 H (Check List Pozo YRCA-15H_11Jun2019).

Aplicación del Modelo Geomecánico. Yuralpa Centro A-15H (YRCA 15H), planificado horizontal, objetivo Hollín Principal, PT a 9482 pies (6180 pies PV), en 5 secciones. La sección de 8 ½’’ a 8968 pies, de interés del estudio, la densidad de lodo usada entre 9,6 – 9,8 lpg (Figura 10). Todas las sesiones fueron perforadas sin mayores consecuencias. Se debe mencionar que, en el viaje a superficie, con una inclinación 82°, se presentó evento de empaquetamiento, liberando con éxito. Lo que ocasionó 3 días de NPT’s, aproximadamente, debido a una mala práctica operacional, asociado a falta de limpieza y no por inestabilidad del agujero, evidenciado por un incremento de 10 % de retorno de ripios, lutitas retrabajadas y cortes de tamaño normal, el asentamiento del liner quedó 100 pies por encima del plan. El pozo fue perforado en 24,83 días (Figura 11).

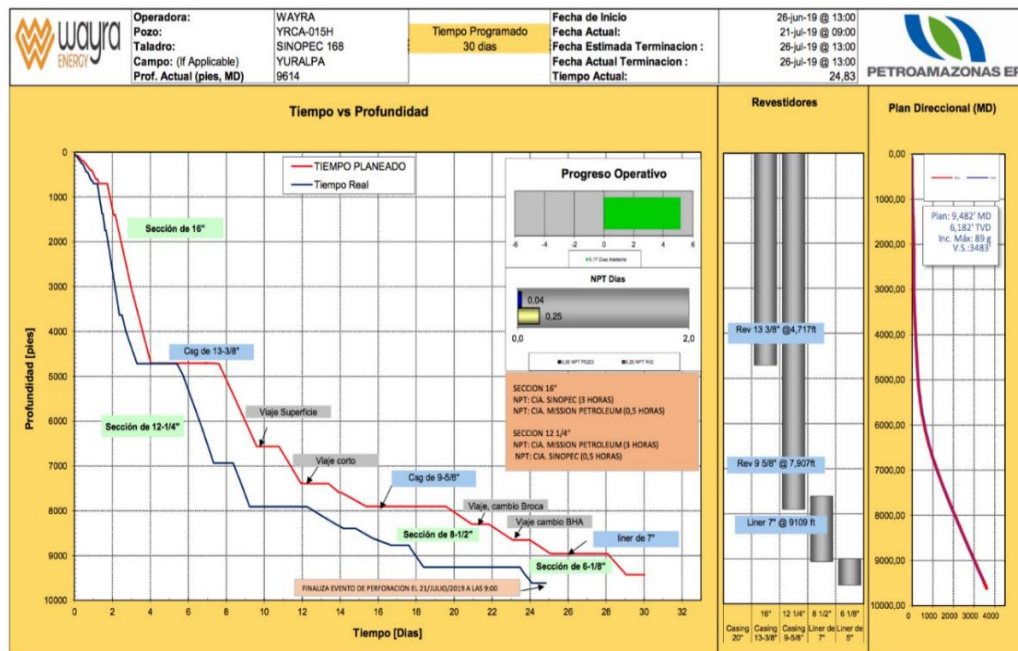
Figura 11. Curva tiempo vs profundidad de YRCA 15H, tiempo real 25 días y 30 días plan (Informe final de perforación pozo YRCH015H).

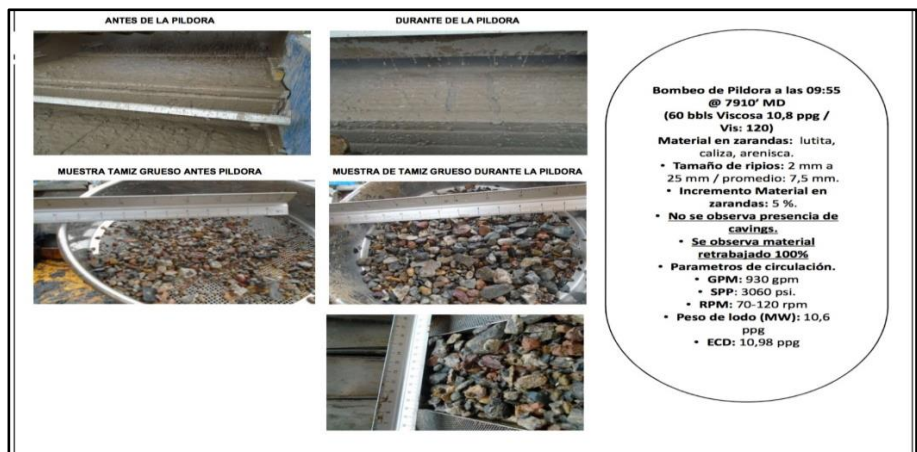
Figura 13. Morfología de los cortes de: lutita tamaño promedio 7,5 mm, limestone y arenisca suprayacente al intrusivo, pozo YRCA 15H (Reporte final de perforación Yuralpa Centro A-015H).

La Figura 12, muestra el registro de litología “Masterlog” de YRCA 15H indicando la litología que bordea el intrusivo. La Figura 13, muestra la morfología de la lutita con corte normal de tamaño promedio de 7,5 mm, suprayacente al intrusivo; sin evidencia de algún mecanismo de falla correspondiente a la sección de 12 ¼”. En la Figura 14, se muestra la morfología observada de los cortes del cuerpo intrusivo, con un espesor de 847 pies (238 pies PV), con un tamaño promedio de 2,0 mm y en la Figura 15, se muestra la morfología de la lutita con corte normal de 4,0 mm, sin evidencia de algún mecanismo de falla, infrayacente al intrusivo.

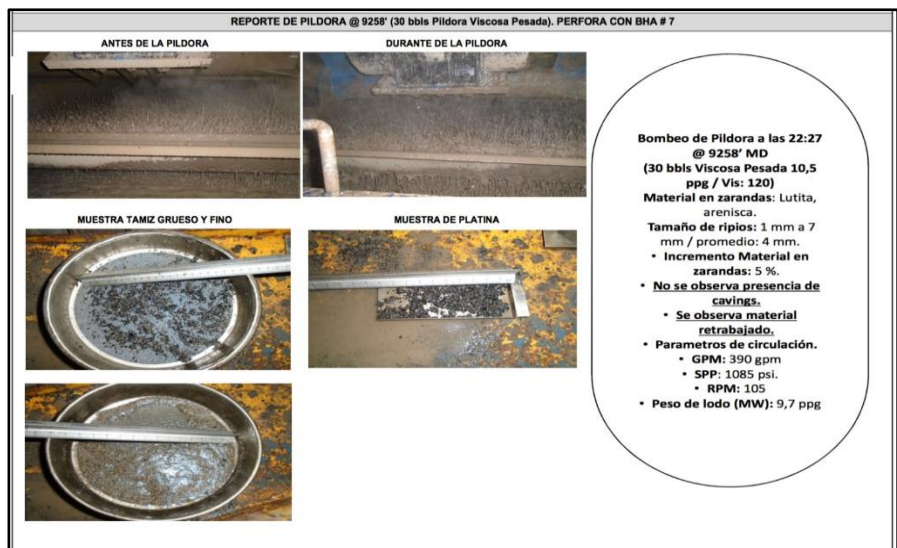
Figura 15. Morfología de los cortes lutita tamaño promedio 4,0 mm, infrayacente al intrusivo, pozo YRCA 15H (Reporte final de perforación Yuralpa Centro A-015H).
